Provedení sond do skladeb střešních plášťů

Ploché střechy konzervačního pracoviště
Stavební 1227/4
735 35 Horní Suchá

Zpracováno v období
Září 2023

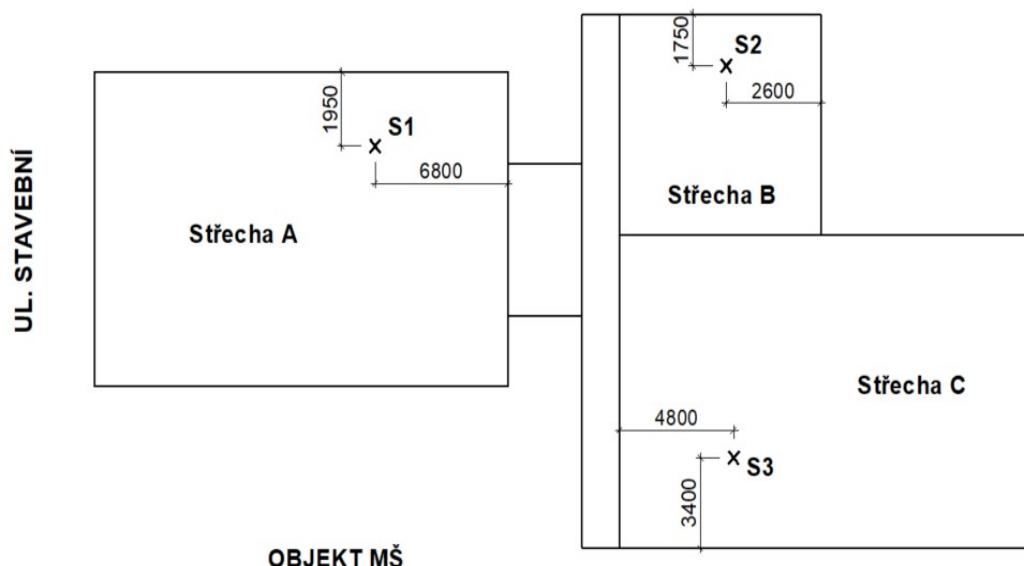
obr. /2/ Lokalizace míst sond s pracovním označením střech (orientační schéma), vzdálenosti měřeny od vnitřního líce atik

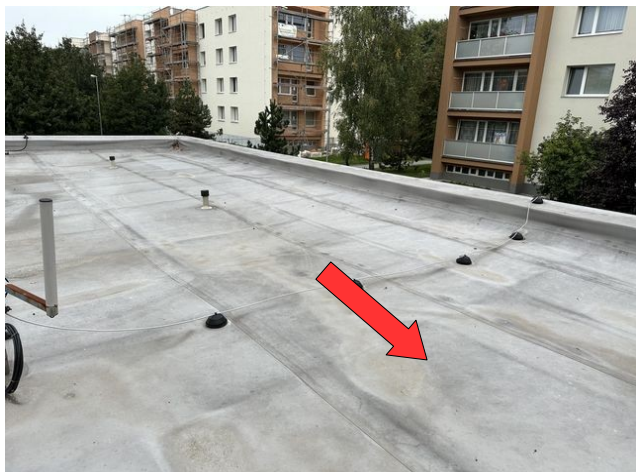
Název vrstvy (od exteriéru)	Stav	Tloušťka [mm]
Fólie z měkčeného polyvinylchloridu s polyesterovou mřížkou	dochází ke zvlnění povlakové hydroizolace, propisování kotevních prvků	~ 1,40
Netkaná geotextilie	suchá, soudržná, v celé ploše v místě sondy, bodově horkovzdušně svařena ve spojích	~ 3
Expandovaný pěnový polystyren (pravděpodobně EPS 100)	suchý, soudržný, položena v jedné vrstvě, montážně kotvena, v místě sondy S1 desky izolantu mezi sebou s nevyplněnými spárami až 20 mm	~ 100
Souvrství asfaltových pásů: - horní pás SBS modifikovaný s hrubozrnným ochranným břídlíčným posypem, nataven bodově, tl. 4 mm - původní souvrství oxidovaných asfaltových pásů, tl. 16 mm	horní SBS modifikovaný pás nataven pouze bodově, souvrství nesoudržné mezi sebou , spodní vrstva soudržná k podkladu	~ 20
Desky tepelného izolantu typu POLSID s nakaširovaným asfaltovým pásem	suchý, soudržný, volně položený	~ 50+1
Heraklithové desky	suché, soudržné, volně položené	~ 25

obr. /3/ Pohled na střechu v místě sondy S1

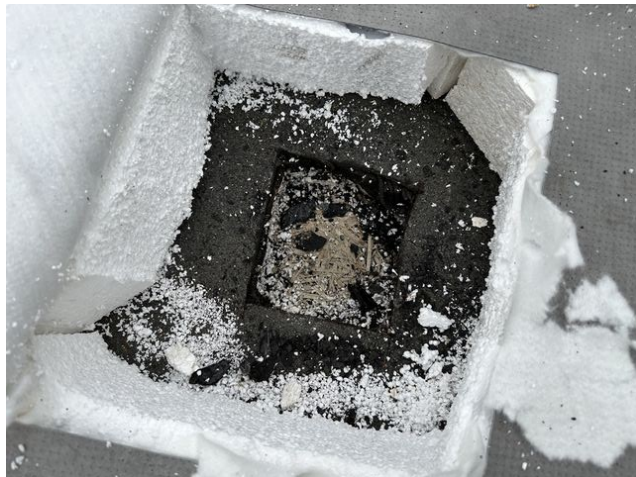
obr. /4/ Pohled do místa provedené sondy S1
(odstraněna část dodatečného zateplení)

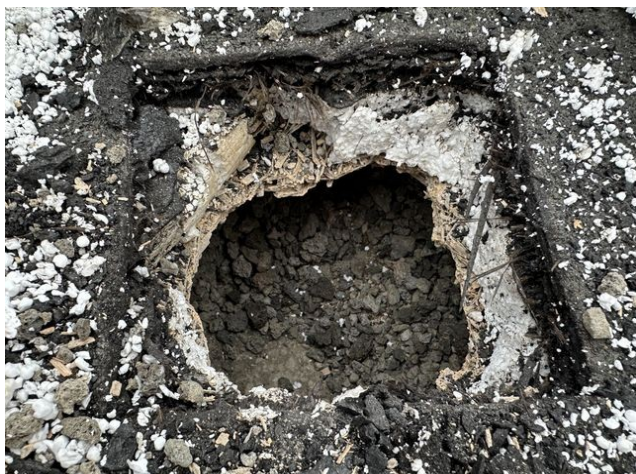
obr. /5/ Pohled na provedenou sondu S1 – přes
původní souvrství

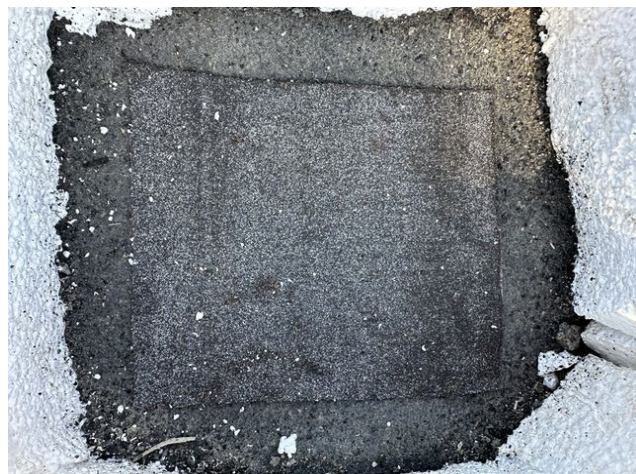
obr. /6/ Pohled na zapravení sondy S1 – v úrovni
původního souvrství střechy

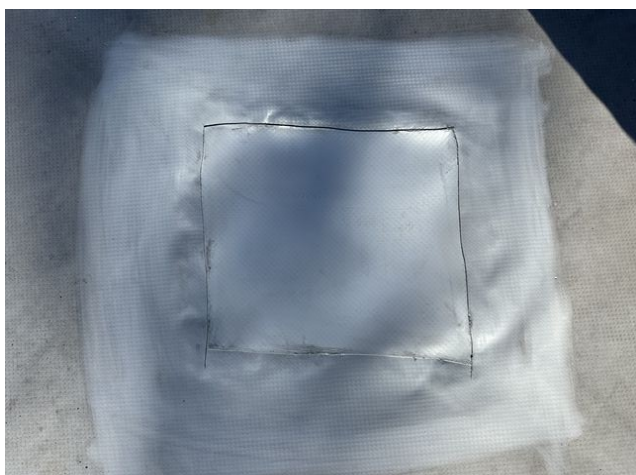
obr. /7/ Pohled na zapravení sondy S1 – spodní
pás

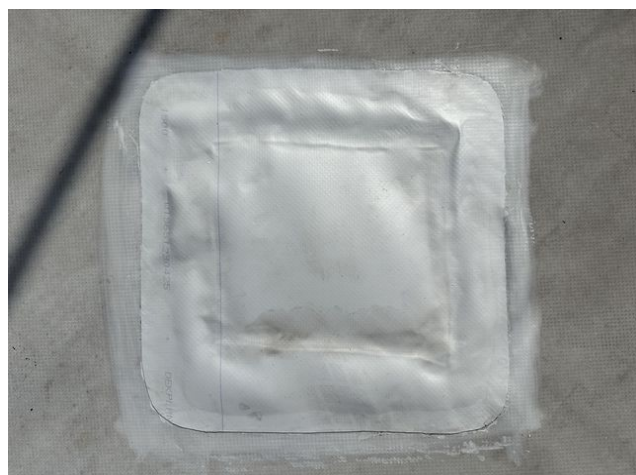
obr. /8/ Pohled na zapravení sondy S1 – horní pás

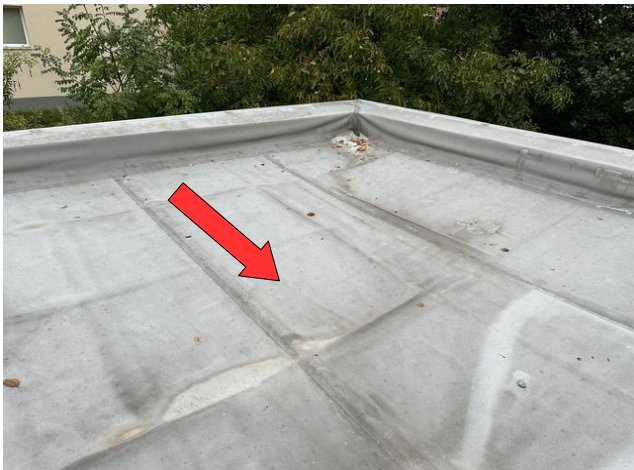
Název vrstvy (od exteriéru)	Stav	Tloušťka [mm]
Fólie z měkčeného polyvinylchloridu s polyesterovou mřížkou	dochází ke zvlnění povlakové hydroizolace, propisování kotevních prvků	~ 1,40
Netkaná geotextilie	suchá, soudržná, v celé ploše v místě sondy, bodově horkovzdušně svařena ve spojích	~ 3
Expandovaný pěnový polystyren (pravděpodobně EPS 100)	suchý, soudržný, položena v jedné vrstvě, montážně kotvena	~ 100
Souvrství asfaltových pásů: - horní pás SBS modifikovaný s hrubozrnným ochranným břidličným posypem, nataven bodově, tl. 4 mm - původní souvrství oxidovaných asfaltových pásů, tl. 12 mm	horní SBS modifikovaný pás nataven pouze bodově, souvrství nesoudržné mezi sebou , spodní vrstva soudržná k podkladu	~ 16
Desky tepelného izolantu typu POLSID s nakaširovaným asfaltovým pásem	suchý, soudržný, volně položený	~ 50+1
Heraklithové desky	suché, soudržné, volně položené	~ 25
Násyp – drčená struska	suchý	~ 215*

obr. /9/ Pohled na střechu v místě sondy S2

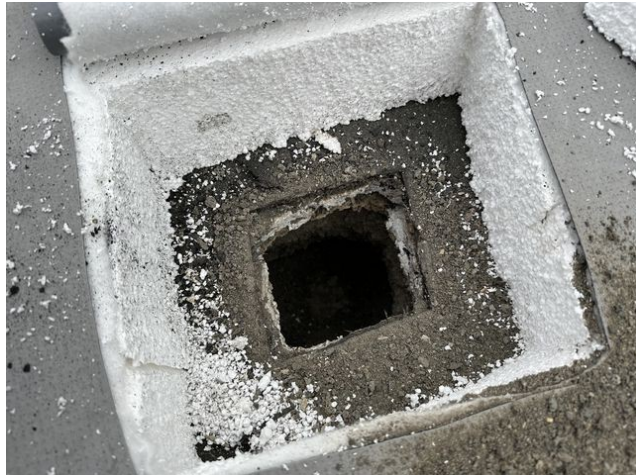
obr. /10/ Pohled do místa provedené sondy S2 (odstraněna část dodatečného zateplení)

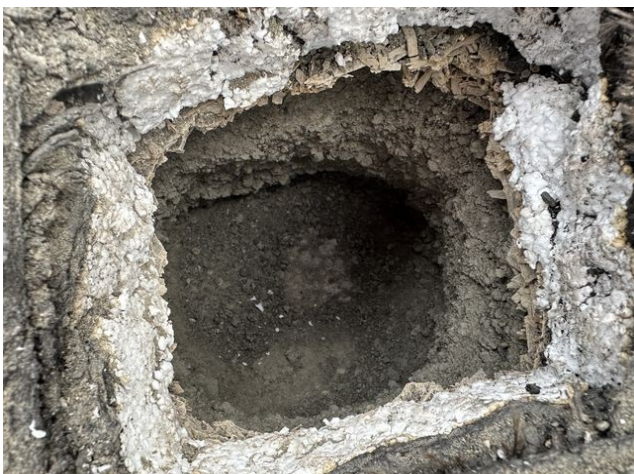
obr. /11/ Pohled na provedenou sondu S2 – přes původní souvrství

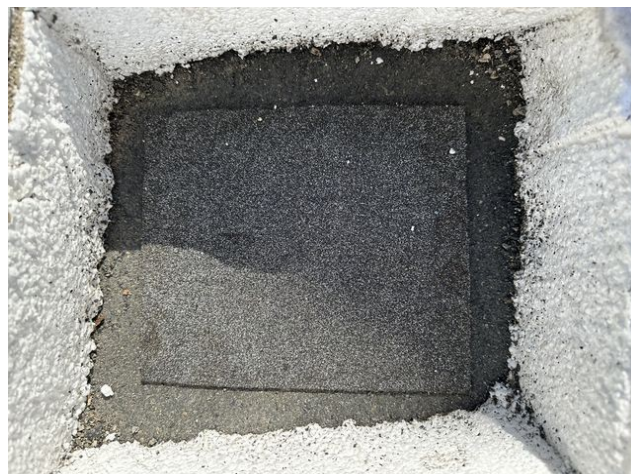
obr. /12/ Pohled na zapravení sondy S2 – v úrovni původního souvrství střechy

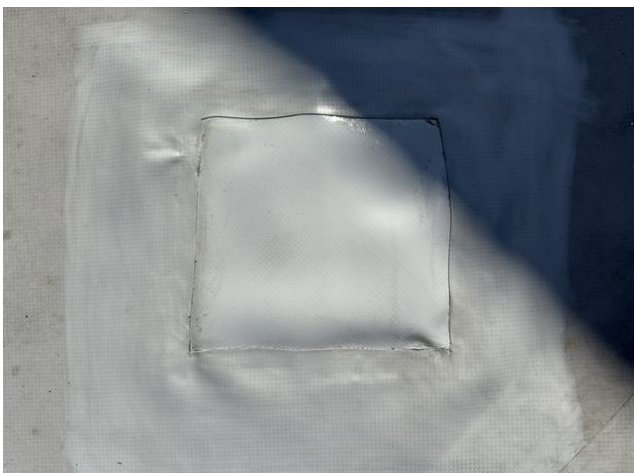
obr. /13/ Pohled na zapravení sondy S2 – spodní pás

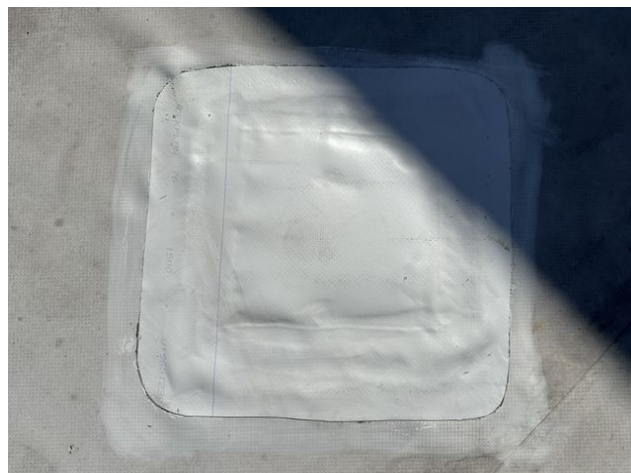
obr. /14/ Pohled na zapravení sondy S2 – horní pás

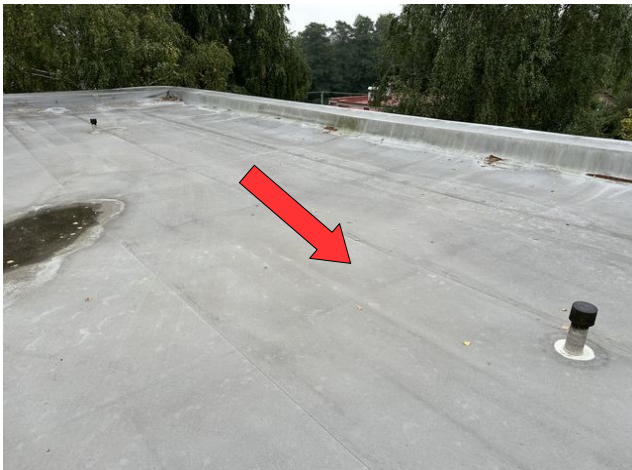
Název vrstvy (od exteriéru)	Stav	Tloušťka [mm]
Fólie z měkčeného polyvinylchloridu s polyesterovou mřížkou	dochází ke zvlnění povlakové hydroizolace, propisování kotevních prvků	~ 1,42
Netkaná geotextilie	suchá, soudržná, v celé ploše v místě sondy, bodově horkovzdušně svařena ve spojích	~ 3
Expandovaný pěnový polystyren (pravděpodobně EPS 100)	suchý, soudržný, položena v jedné vrstvě, montážně kotvena	~ 100
Souvrství asfaltových pásů: - horní pás SBS modifikovaný s hrubozrnným ochranným břidličným posypem, nataven bodově, tl. 4 mm - původní souvrství oxidovaných asfaltových pásů, tl. 10 mm	horní SBS modifikovaný pás nataven pouze bodově, souvrství nesoudržné mezi sebou , spodní vrstva soudržná k podkladu	~ 14
Desky tepelného izolantu typu POLSID s nakaširovaným asfaltovým pásem	suchý, soudržný, volně položený	~ 50+1
Heraklithové desky	suché, soudržné, volně položené	~ 25
Násyp – strusková pemza, drcená struska	suchý	~ 155*

obr. /15/ Pohled na střechu v místě sondy S3

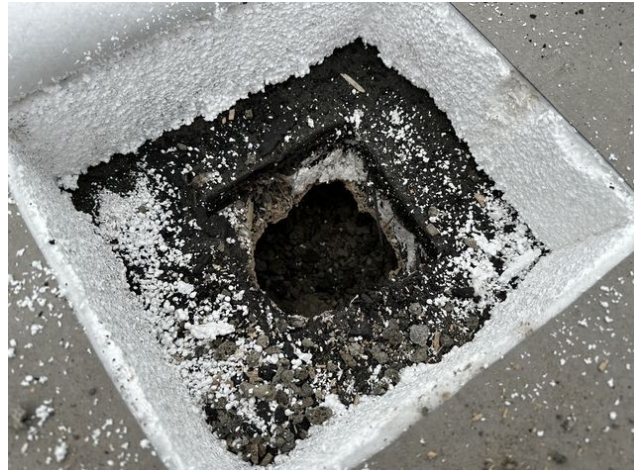
obr. /16/ Pohled do místa provedené sondy S3 (odstraněna část dodatečného zateplení)

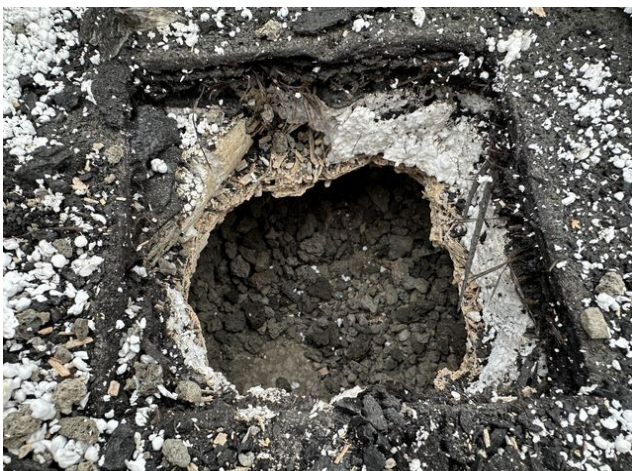
obr. /17/ Pohled na provedenou sondu S3 – přes původní souvrství

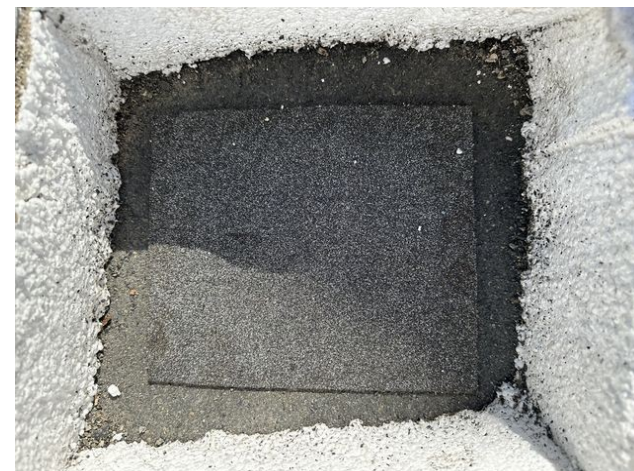
obr. /18/ Pohled na zapravení sondy S3 – v úrovni původního souvrství střechy

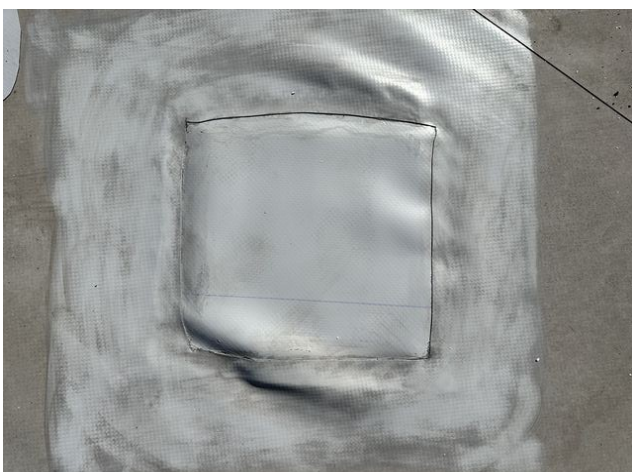
obr. /19/ Pohled na zapravení sondy S3 – spodní pás

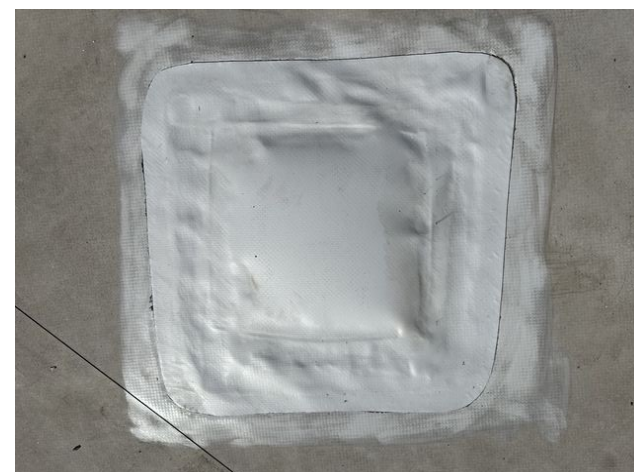
obr. /20/ Pohled na zapravení sondy S3 – horní pás
