ODBORNÝ POSUDEK

**Posouzení stávajícího stavu skladeb střešních
plášťů plochých střech, koncepční návrh
nápravných opatření**

Pedagogicko-psychologická poradna Nový Jičín
Žižkova 1154/3
741 01 Nový Jičín

Zpracováno v období
květen-červen 2024

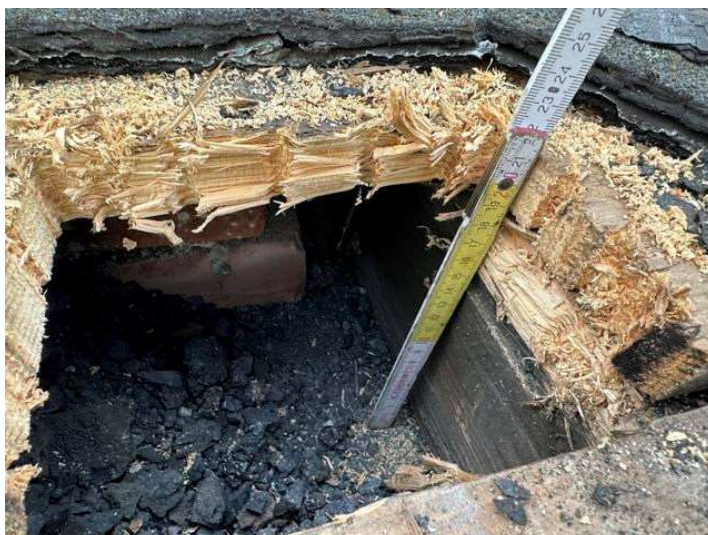
Sonda S1 do skladby střešního pláště střechy **A** byla provedena v blízkosti atiky (hřebene střechy). Povlakovou hydroizolaci střešního pláště tvoří souvrství SBS modifikovaných asfaltových pásů s ochranným břídlíčným posypem. Pod povlakovou hydroizolací se nachází původní vrstva falcovaného plechu na dřevěném bednění z prken. Provedenou kopanou sondou byla zjištěna dřevěná nosná konstrukce z dřevěných krokví. Prostor mezi krokvi je na výšku částečně vyplněn násypem strusky a škváry (násyp výšky přibližně 60 mm). Zjištěná skladba provedenou sondou S1 je uvedena níže v Tabulce 1.

Foto 5: Pohled na skladbu střešního pláště v místě sondy S1

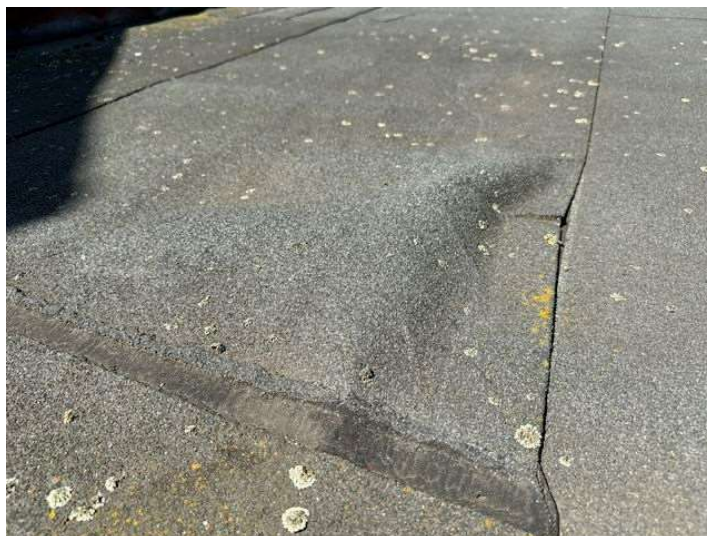
Hlavní hydroizolační vrstva předmětné ploché střechy je tvořena souvrstvím asfaltových pásů, horní pás je SBS modifikovaný s ochranným břídlíčným posypem. Povlaková hydroizolace z asfaltových pásů je provedena na původním falcovaném plechu. Stojaté drážky falcovaného plechu byly sklepány do roviny, aby na ně šlo aplikovat souvrství asfaltových pásů. Na povrchu pásů dochází k růstu lišejníků. V ploše dochází ke zvlnění pásů a k tvorbě boulí. Po obvodu střechy A je povlaková hydroizolace nedostatečně vytažena na navazující konstrukce stěn. Směrem ke střeše B není část povlakové hydroizolace vytažena vůbec a dochází zde ke vzniku nechráněného místa vůči vnikání vody a jiných srážek. Na střeše je umístěna jednotka klimatizace. Kabeláž pro jednotku vede přes dodatečně udělané prostupy obvodovou stěnou. Tyto prostupy jsou utěsněny pouze montážní pěnou, která je již degradovaná.

Foto 10: Pohled na zvlnění povlakové hydroizolace

Zvlnění povlakové hydroizolace dokládá, že základní požadavky na mechanickou odolnost a stabilitu **nejso** splněny. V rámci opravy je nutno zajistit mechanickou odolnost a stabilitu nových vrstev střešního pláště. Vzhledem k ponechání původního falcovaného plechu u střechy **A** bude nutno minimálně část vrstev střešního pláště střechy **A** demontovat.

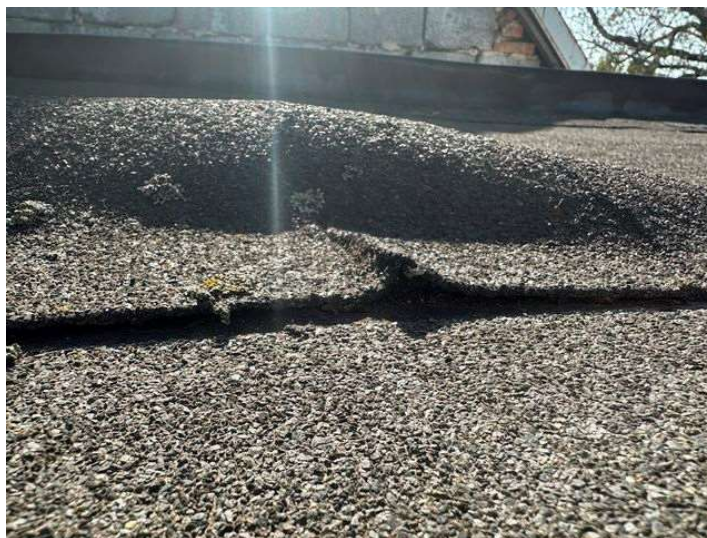
Foto 11: Pohled na výrazné zvlnění povlakové hydroizolace v blízkosti jejího spoje

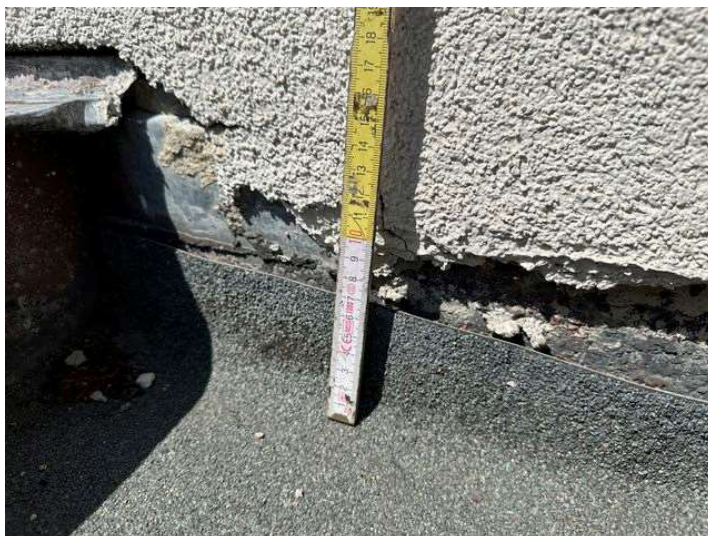
Foto 12: Pohled na absenci opravy vytažení hydroizolace na navazující konstrukci stěny

Povlaková hydroizolace není v místě vytažení na navazující konstrukce dostatečně opracována.

Ukončení vykazuje netěsnosti, kudy může docházet k vnikání vody do konstrukce. **Vznikají netěsnosti mezi povlakovou hydroizolací a stěnou o šířce až 30 mm.** V rámci opravy střešních plášťů doporučuji provést vytažení hydroizolace min. 150 mm nad úroveň střešního pláště. Ukončení povlakové hydroizolace doporučuji provést pomocí klempířských prvků (např. krycí plech s podtmelením). Na kruhové prostupující prvky hydroizolace vytažena není. V rámci opravy doporučuji její vytažení na všechny prostupující kruhové prvky a ukončení pomocí stahovací nerezové objímky s podtmelením.

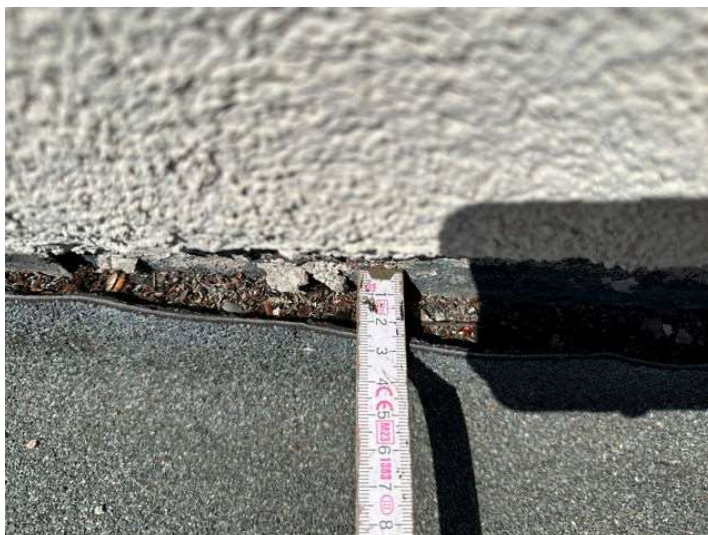
Foto 13: Detail netěsnosti mezi ukončením povlakové hydroizolace a navazující stěny

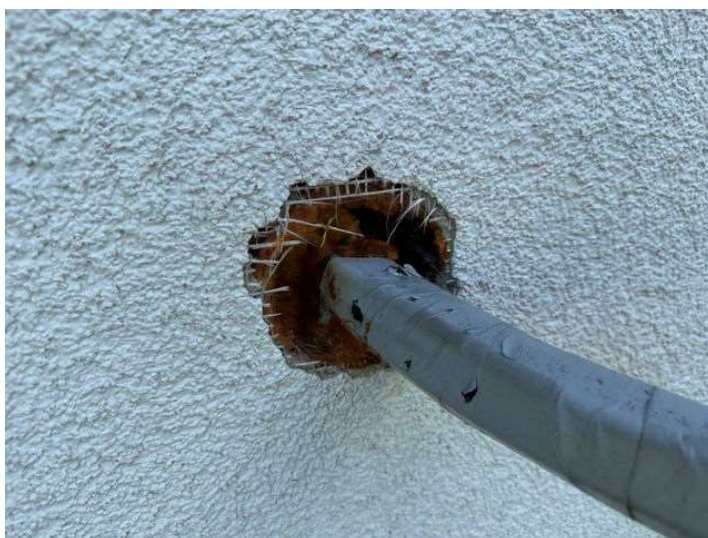
Foto 14: Pohled na způsob opravy prostupu kabeláže stěnou objektu montážní pěnou

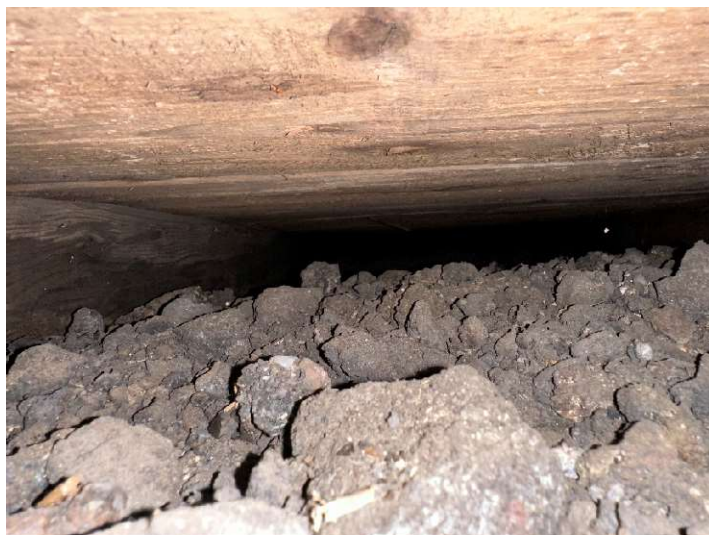
Tepelně-izolační vrstva není ve skladbě střechy A provedena. Mezi krokvemi je provedena pouze vrstva násypu ze strusky mocnosti 60 mm.

Foto 15: Pohled na vrstvu násypu strusky mezi krokvemi

Po demontáži vrstev střešního pláště až na nosnou konstrukci bude provedeno odstranění násypu strusky mezi krokvemi. **Dále je nutno zkontrolovat dřevěné prvky v celém rozsahu a případné poškozené prvky vyměnit.** Proveďte se nové bednění (např. OSB desky, palubky P+D) na které se přilepí samolepící hydroizolační SBS modifikovaný asfaltový pás s hliníkovou vložkou (např. TOPDEK AL BARRIER). Následně se položí a mechanicky přikotví tepelně izolační dílce z pěnového expandovaného samozhášivého objemově stabilizovaného polystyrenu EPS 100 ve dvou vrstvách (2x rovné desky, spád bude zajištěn sklonem krokví) navzájem překrytých na vazbu. Na povrch tepelné izolace se položí separační vrstva z netkané textilie s plošnou hmotností min. 300 g/m² (např. FILTEK 300). Na separační vrstvu se poté aplikuje fólie z měkčeného polyvinylchloridu s minimálním přesahem 100 mm a provede se svar o minimální šířce 30 mm. Ukončení povlakové hydroizolace bude provedeno na ukončovacích a pomocných profilech dle montážních návodů výrobce.

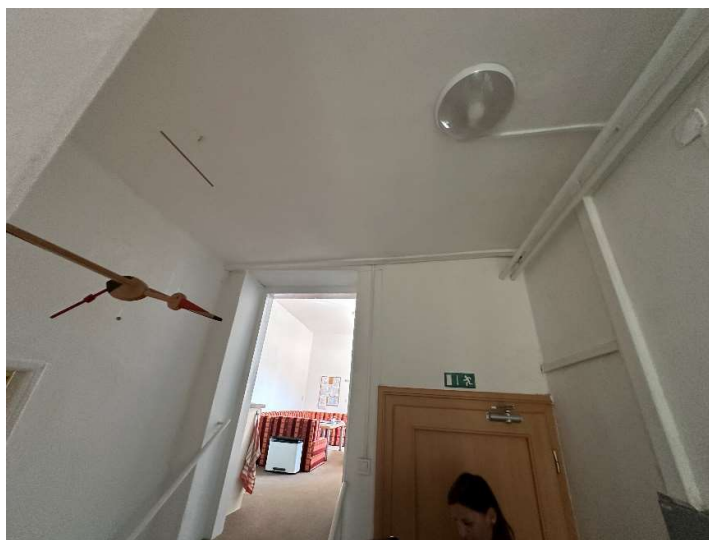
Parotěsnicí vrstva není ve skladbě střešního pláště střechy A provedena. Ze spodní strany střešního pláště je provedena na podbití z dřevěných prken pouze vápenocementová omítka.

Foto 16: Pohled na spodní líc střešního pláště střechy A

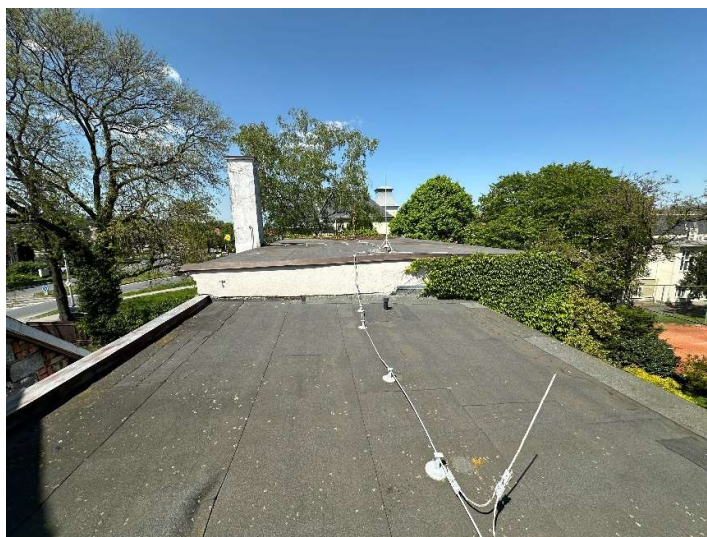
Střecha není vybavena systémem proti pádu osob. Ochrana proti blesku je provedena pomocí kovového drátu, který vede středem střechy A a je stabilizován pomocí kovových podložek.

Foto 18: Pohled na bleskosvodnou soustavu

- Provedení revize a výměnu poškozených klempířských prvků, rekonstrukce bleskosvodu a realizace záchytného systému.
- Provedení revize, obnovení ochranných nátěrů, zkrácení či výměnu poškozených zámečnických prvků.
- Instalace záchytného systému proti pádu osob.

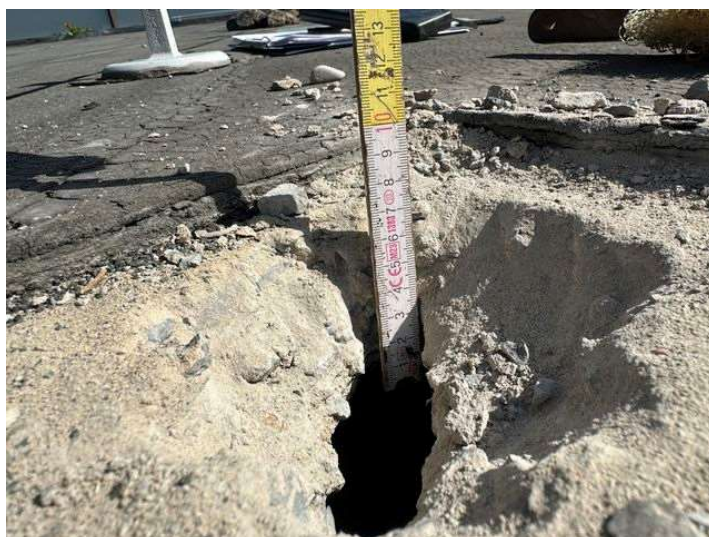
Ze strany exteriéru byla provedena do skladby střešního pláště střechy B sonda s označením S2. Sonda S2 byla provedena v blízkosti hřebenu sedlového tvaru střechy. Zjištěná skladba provedenou sondou S2 je uvedena níže v Tabulce 2.

Foto 22: Pohled na skladbu střešního pláště v místě sondy S2

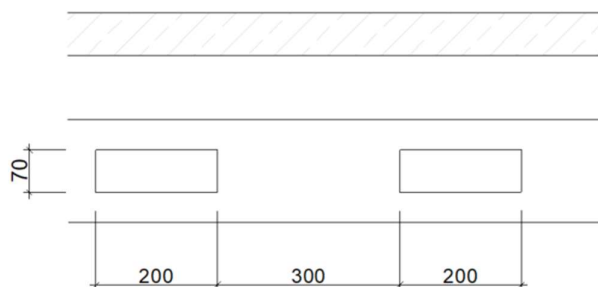
Obrázek 2: Schéma tvaru železobetonové konstrukce zjištěné v místě sondy S3

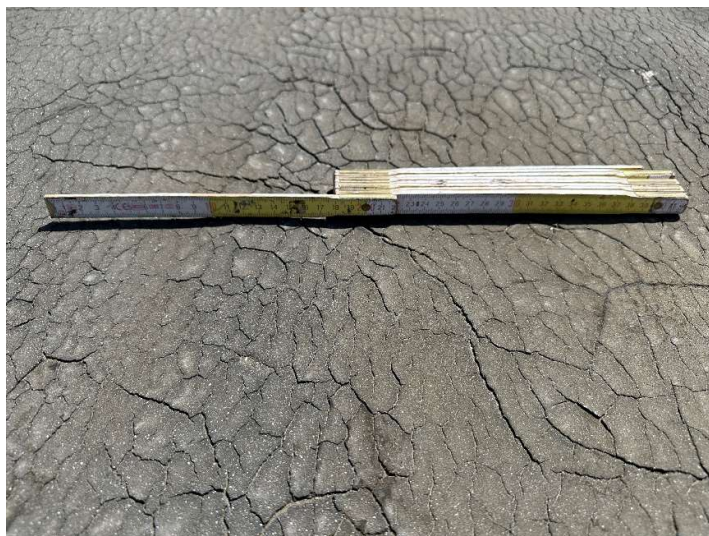
Hlavní hydroizolační vrstva předmětné ploché střechy je tvořena souvrstvím z povlakové hydroizolace z oxidovaných asfaltových pásů. Na povrchu povlakové hydroizolace z oxidovaných asfaltových pásů dochází k tvorbě trhlin, puchýřů a boulí. Horní pás není opatřen ochranným posypem. V severozápadní části střechy B dochází k růstu plazivé vegetace, která narušuje celistvost povlakové hydroizolace. Povlaková hydroizolace je vytažena na navazující část komínu, kde je ukončena na oplechování. V ploše střechy se nachází jímací tyč bleskosvodné soustavy, jež je stabilizována pomocí betonových kvádrů, kterou jsou značně degradovány atmosférickými vlivy.

Foto 30: Pohled na tvorbu trhlin v ploše asfaltových pásů

Technický stav povlakové hydroizolace je již na hranici své životnosti (zejména střechy B) a je v rozporu s některými doporučeními norem (např. požadavky na ukončení, voděodolnost vrstvy apod). Doporučuji výměnu stávající povlakové hydroizolace v celé ploše za novou u obou střešních plášťů.

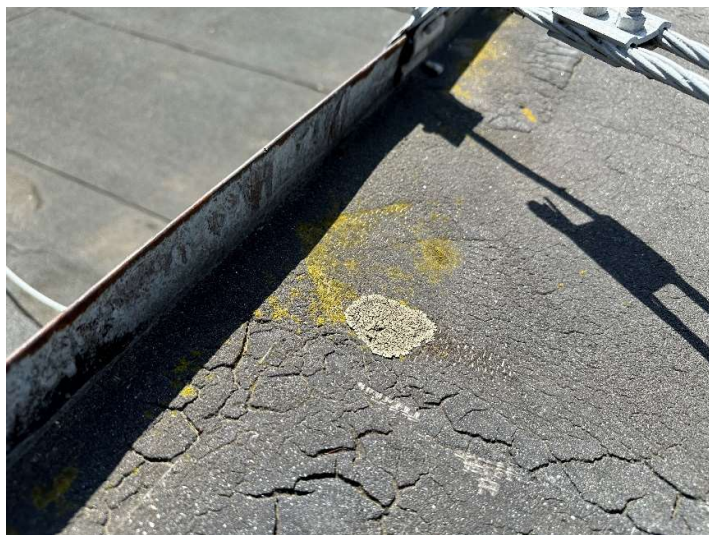
Foto 31: Pohled na lokální odhalení nosné vložky asfaltových pásů

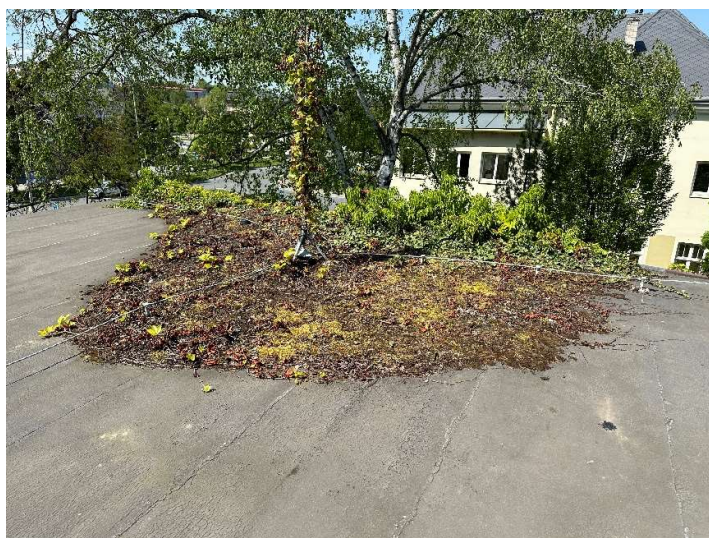
Foto 32: Pohled na růst vegetace na střešním plášti

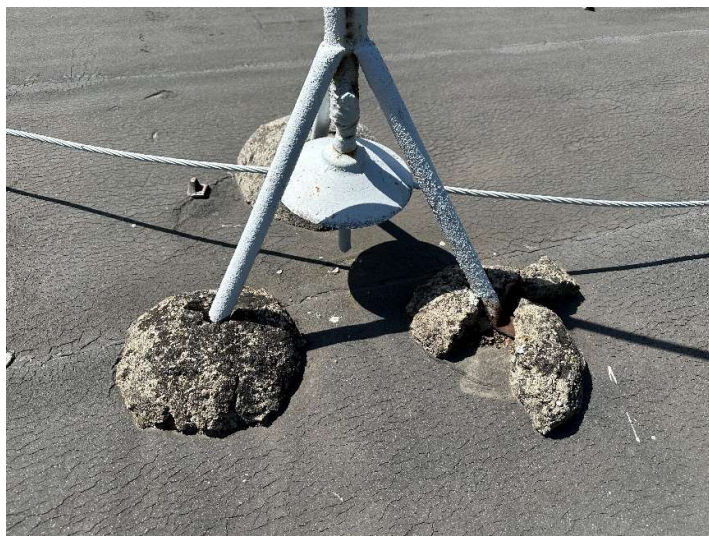
Foto 33: Pohled na degradované betonové prvky

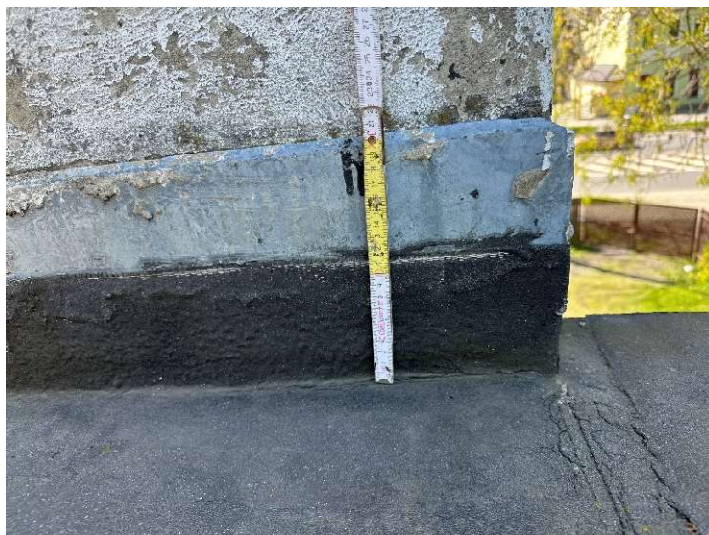
Foto 34: Pohled na vytažení povlakové hydroizolace na těleso komínu

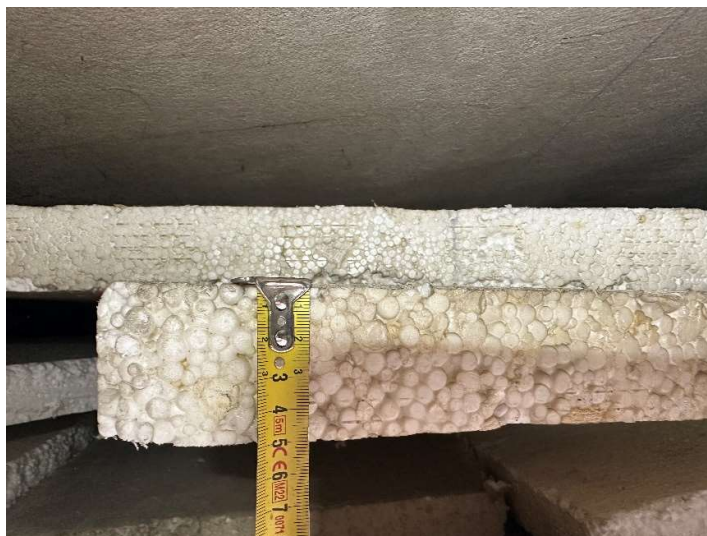
Tepelně-izolační vrstva není ve skladbě střechy B provedena ve standardní pozici (tzn. uložení na povrchu střešního pláště). Nad podhledem je dodatečně vložena vrstva z desek expandovaného pěnového polystyrenu tloušťky 50 mm. Desky jsou nahodile rozházeny, čímž není splněna souvislost tepelně-izolační vrstva.

Foto 35: Pohled na vrstvu násypu strusky mezi krokvemi

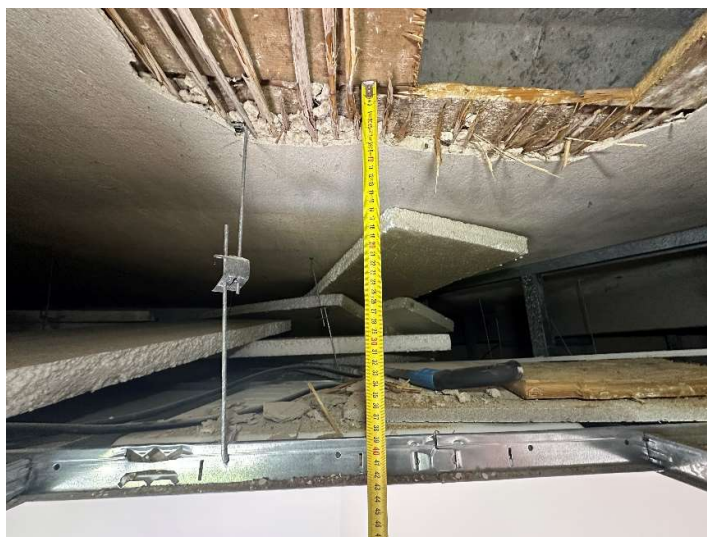
Parotěsnicí vrstva není ve skladbě střešního pláště střechy B provedena. Ze spodní strany střešního pláště je provedena na dřevěném podbití pouze vápenocementová omítka.

Foto 36: Pohled na vrstvu střešního pláště nad podhledem v místě sondy S3

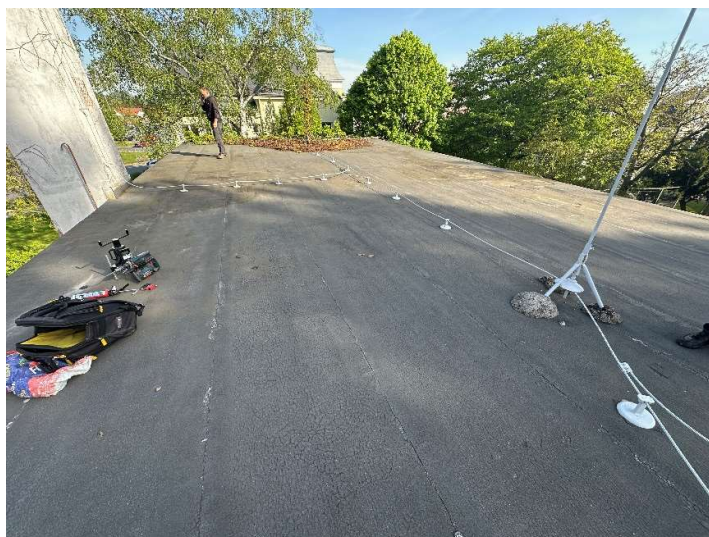
Střecha není vybavena systémem proti pádu osob. Ochrana proti blesku je provedena pomocí kovového drátu, který probíhá středem střechy a je stabilizován pomocí kovových podložek.

Foto 38: Pohled na bleskosvodnou soustavu
