**Vyhodnocení základových podmínek  
v dílčích plochách průmyslové zóny Nad Barborou**  
inženýrsko-geologická a hydrogeologická část  
pro objednatele Asentel Land, s.r.o.

**Green Gas OPB, a.s.**

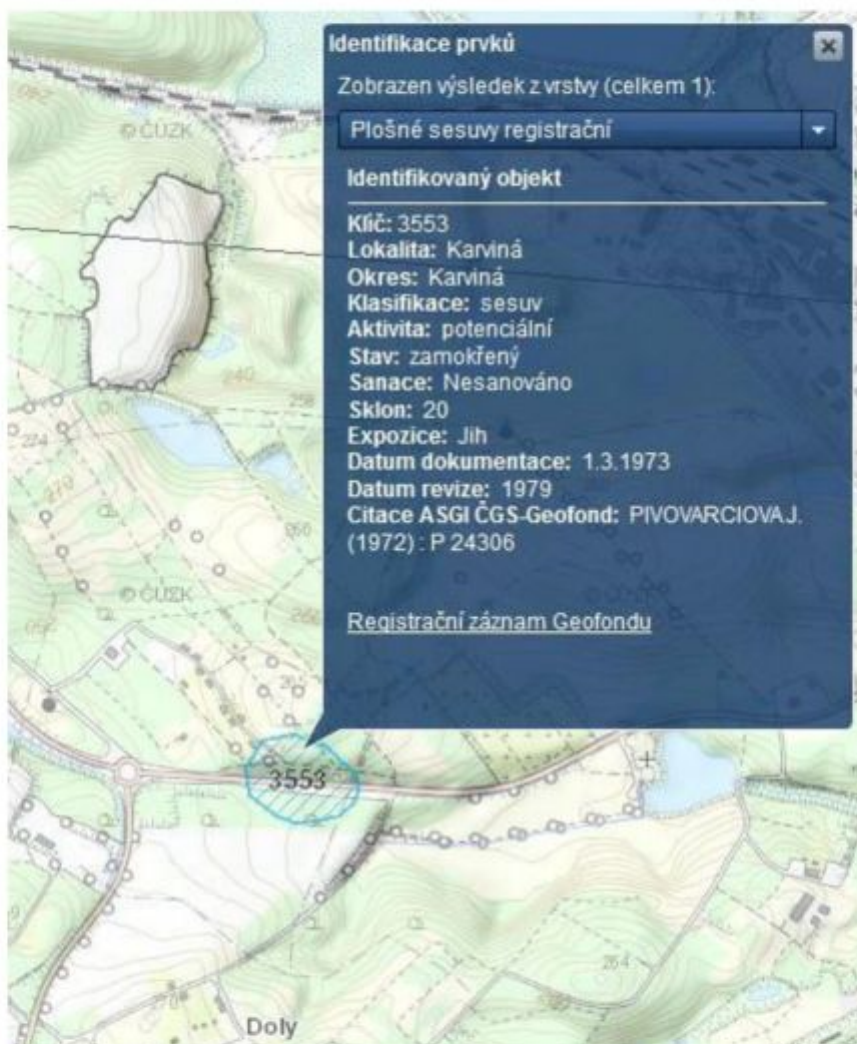
Na základě informací z identifikačního záznamu sesuvu (viz obrázek 3 - zdroj: webová aplikace ČGS - svahové nestability) vyplývá, že sesuv byl dokumentován v roce 1973, přičemž v záznamu je uvedeno, že sesuv nebyl sanován. Jak dokládá obrázek 4, v současné době je sesuv opatřen opěrnou zdí a odvodněn.

Obrázek 3: Lokalizace a identifikační údaje sesuvu  
(zdroj: mapa svahových nestabilit České geologické služby)

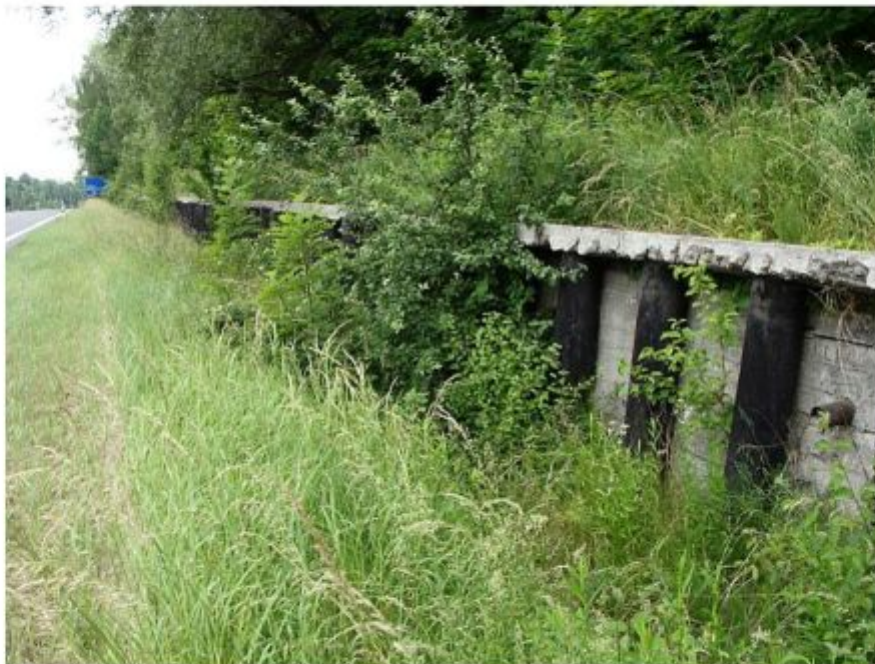
Dalším faktorem ovlivňujícím stabilitu svahu je již zmíněné zbudování opěrné zdi s odvodněním - provedeno patrně při výstavbě silnice I/59 Orlová - Karviná, která probíhá středem vymezeného půdorysu sesuvu. Opěrná zeď se nachází severně od této komunikace; její případná destrukce může v extrémním případě (s velmi malou pravděpodobností) vyvolat aktivizaci sesuvu pouze v jeho horní části, která nezasáhne až do plochy „A“ zájmového území. V rozsahu hodnoceného zájmového území, které se nachází jižně od jmenované silnice (plochy „A1“ a „A“), je sesuv stabilizován rekultivační výplní Karvinského potoka.

**Shrnutí:** Provedeným terénním mapováním sesuvu a rozбором archívních podkladů jsme došli k závěru, že sesuv s identifikačním číslem 3553 je v současné době stabilizován a tedy bez rizika ohrožení záměry v lokalitě Nad Barborou.

Obrázek 4: Detail opěrné zdi s odvodňovacím prvkem

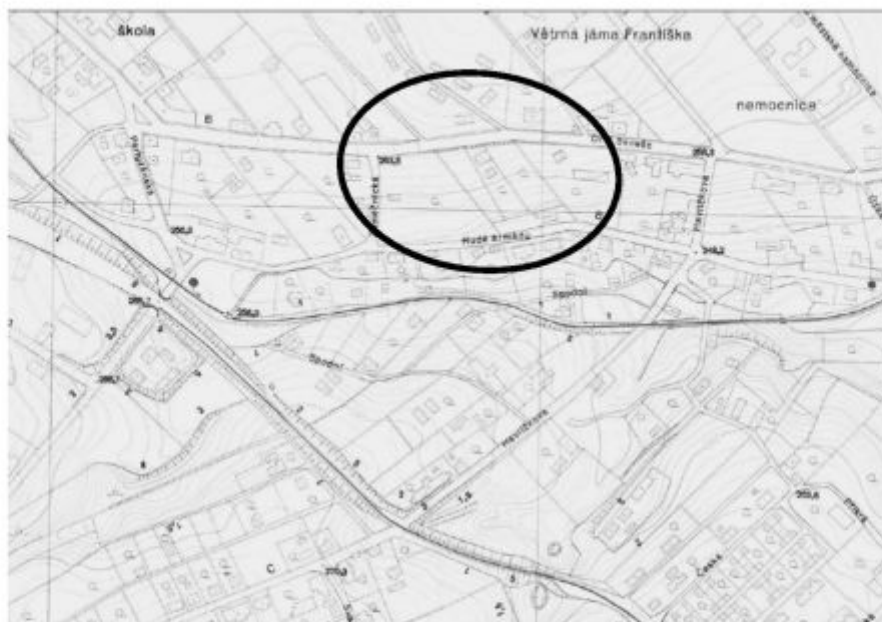
Při pohledu na topografickou mapu z 50. let 19. stol. (obrázek 5) je zřejmé, že v době dokumentace sesuvu zasahoval svah až do údolí Karvinského potoka, který protékal v otevřeném korytě cca 200 m jižněji. Jak je zmíněno v úvodu, údolí Karvinského potoka bylo v 90. letech 20. století rekultivováno až 10 m mocnými návozy, čímž došlo k přetížení paty sesuvu (Karvinský potok nyní teče zatrubněním na bázi navážek, zřejmě ve stejné trase jako před rekultivací - v ploše „A1“).

Obrázek 5 Lokalizace sesuvu na základní topografické mapě z 50. let 19. stol.
